笠岡のシンボル カブトガニを守るために！！

カブトガニ保護地区内に流れる河川の調査

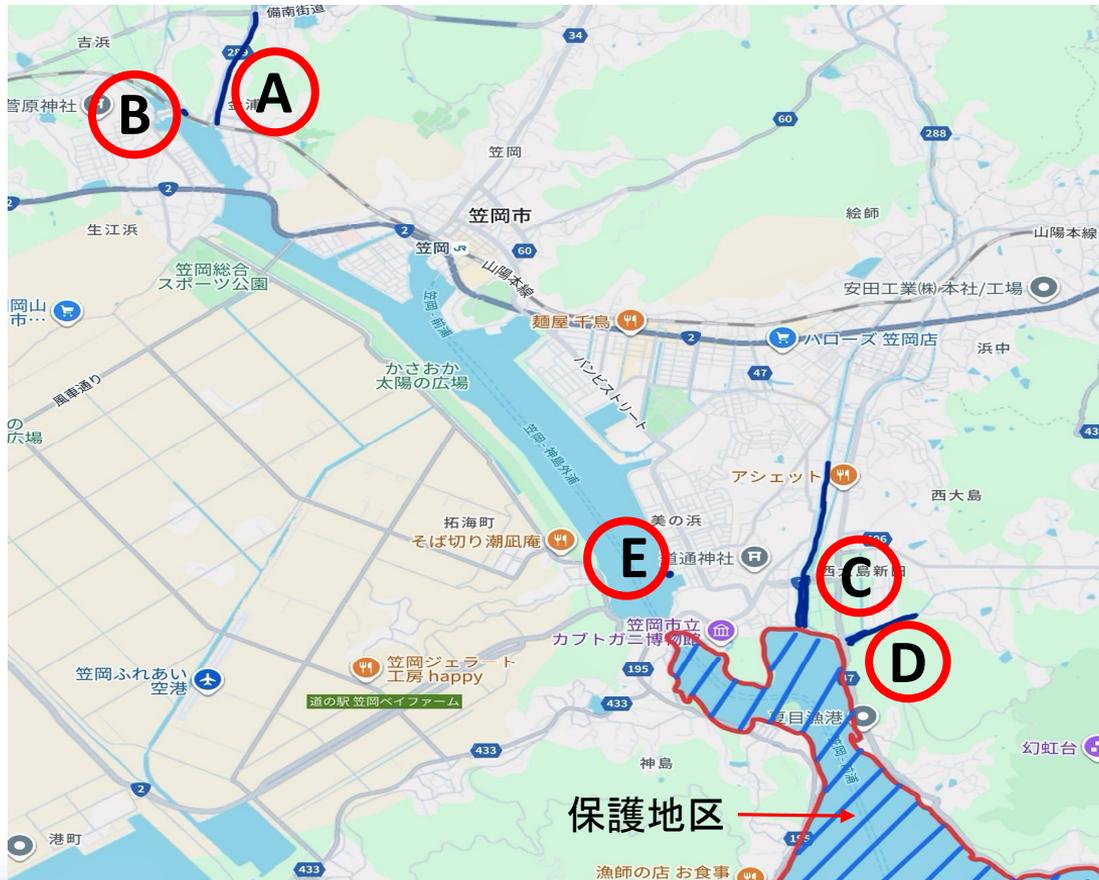
河川調査の場所

A 吉田川

B 吉田川河口

C 今立川

D 大島川

E 神島大橋北

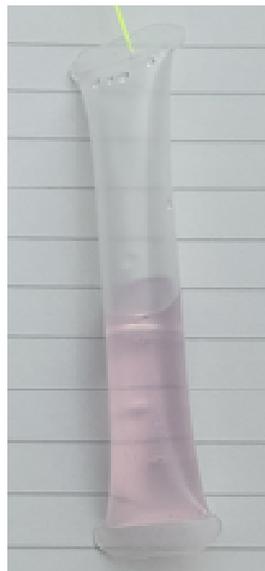
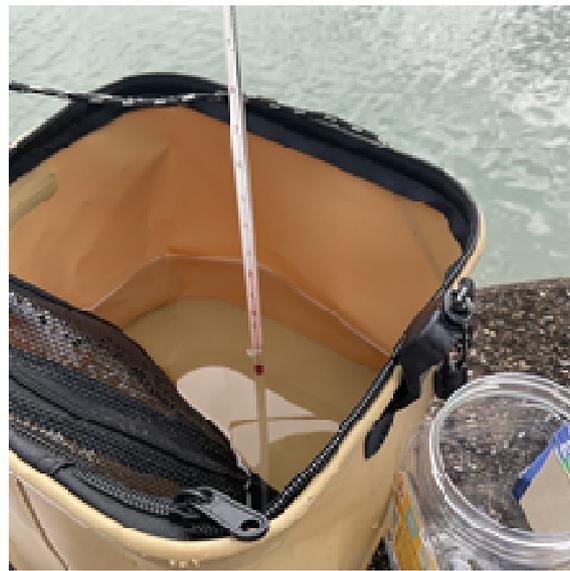
河川調査の方法

調査内容

- 水温
- りん酸態りん
- 硝酸態窒素
- 亜硝酸態窒素
- 残留塩素
- PH
- 周辺の環境

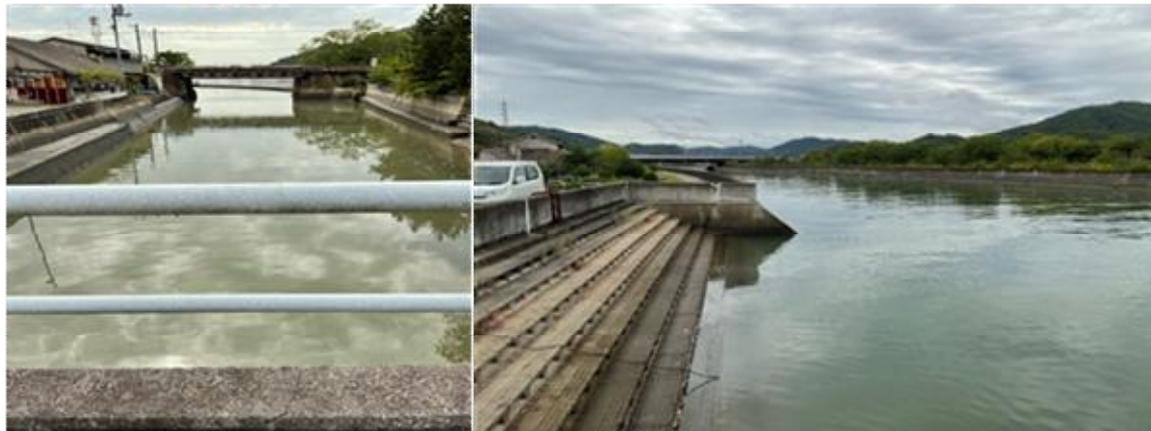
周辺の環境

- CとDの川には、橋や民家が近くにあったためか、ペットボトルが流れていた。
- 川にいた魚は、汚れた水でも生息できる魚（クロダイ、コイなど）がほとんどだった。
- 放置されている船が目立った。
